AS OLARIAS E OS IMPACTOS AMBIENTAIS

NO RIACHO CIPÓ – CACHOEIRA DOS ÍNDIOS-PB

Trabalho de Conclusão do Curso apresentado como requisito parcial para obtenção do título de Licenciado em Geografia pelo Curso de Geografia da Universidade Federal de Campina Grande – UFCG - CFP.

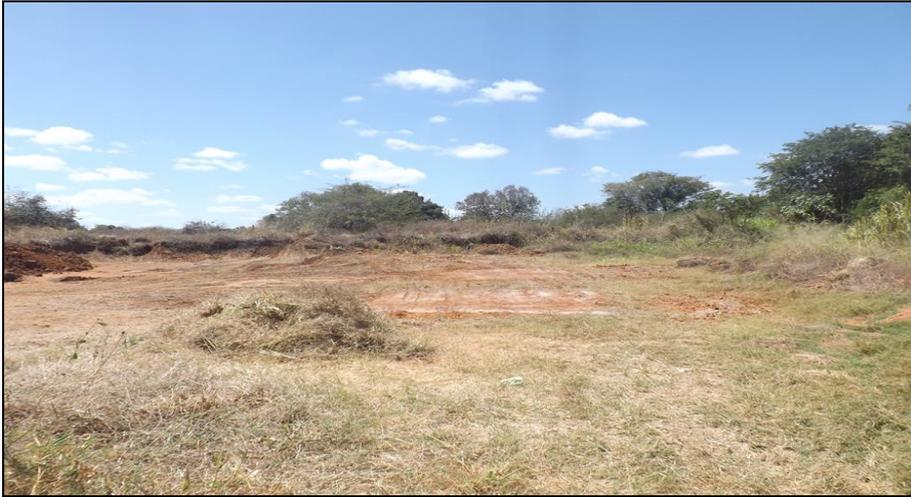
Foto 07. Área que foi retida a mata ciliar para dar lugar aos “terreiros”.

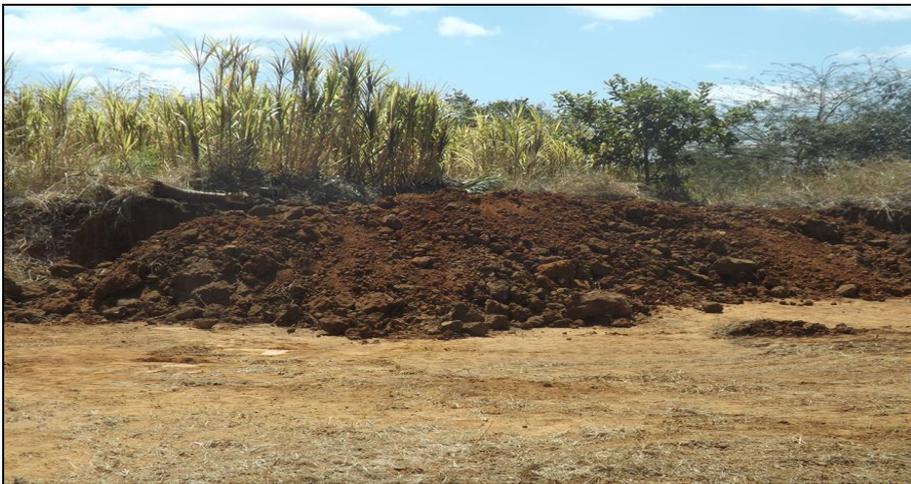
Foto 08. Argila extraída para fabricação de tijolos.

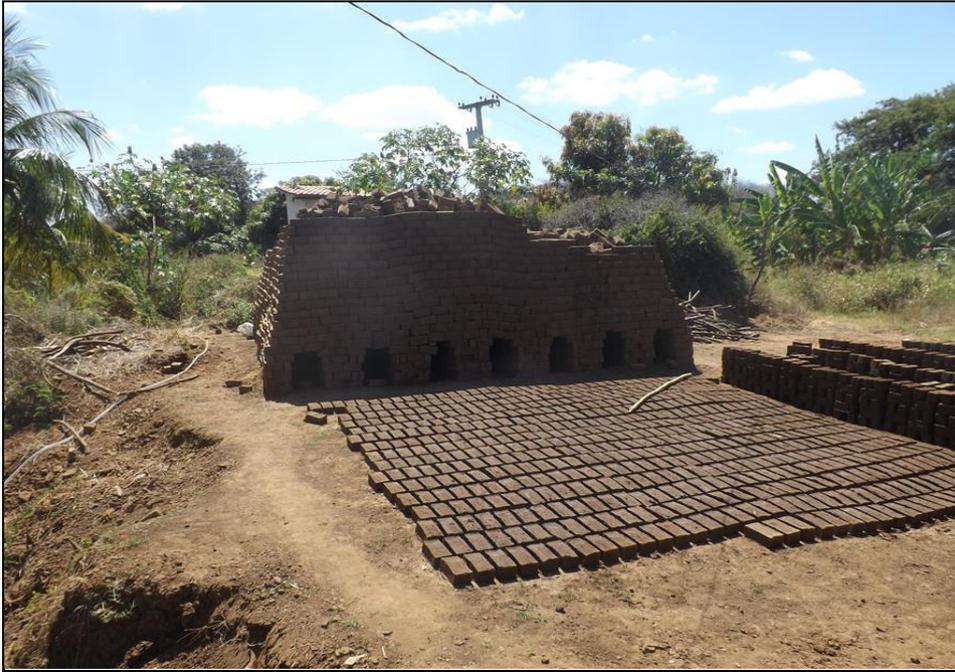
Foto 09. Tijolos expostos ao sol após serem confeccionados nos “terreiros”.

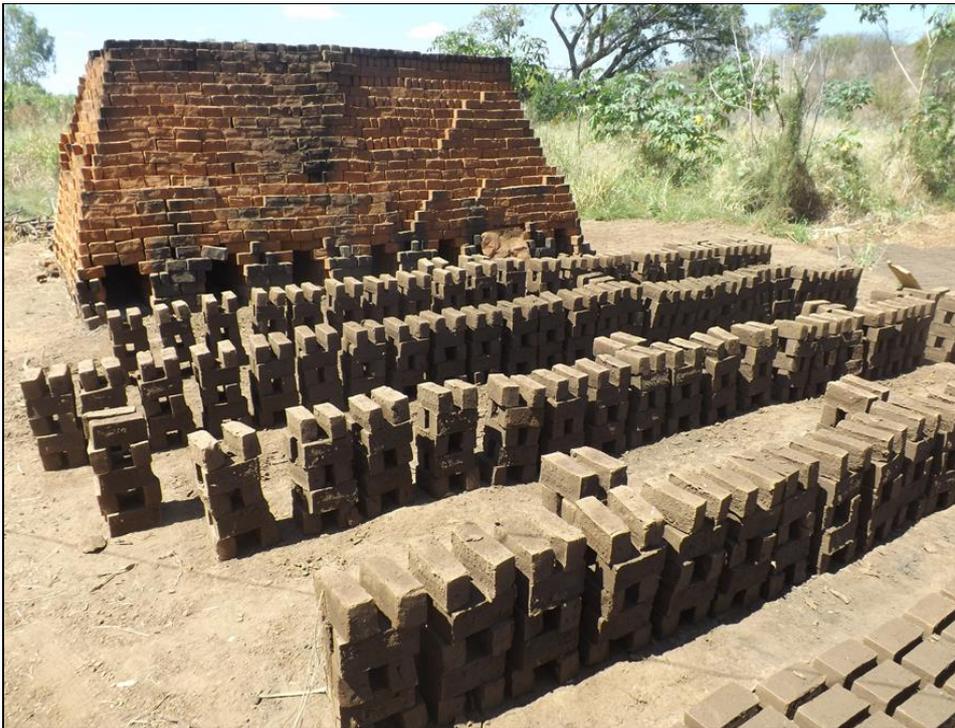
Foto 10. Tijolos organizados em torres (gaiolas) para secagem.

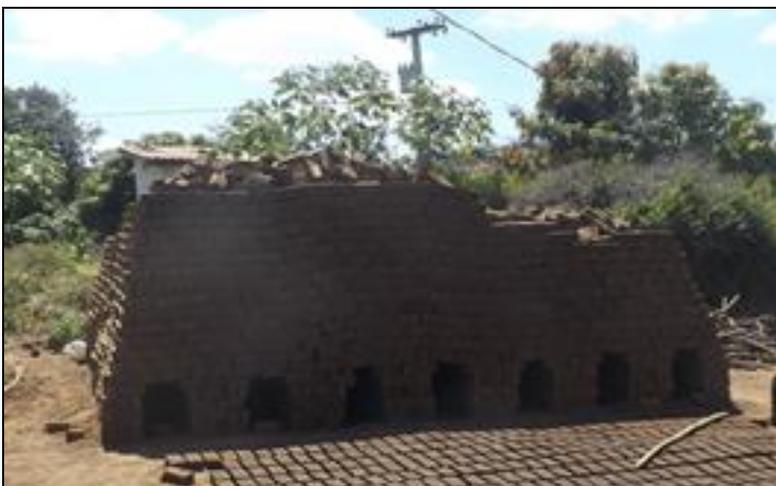
Foto 11. Construção da caieira.

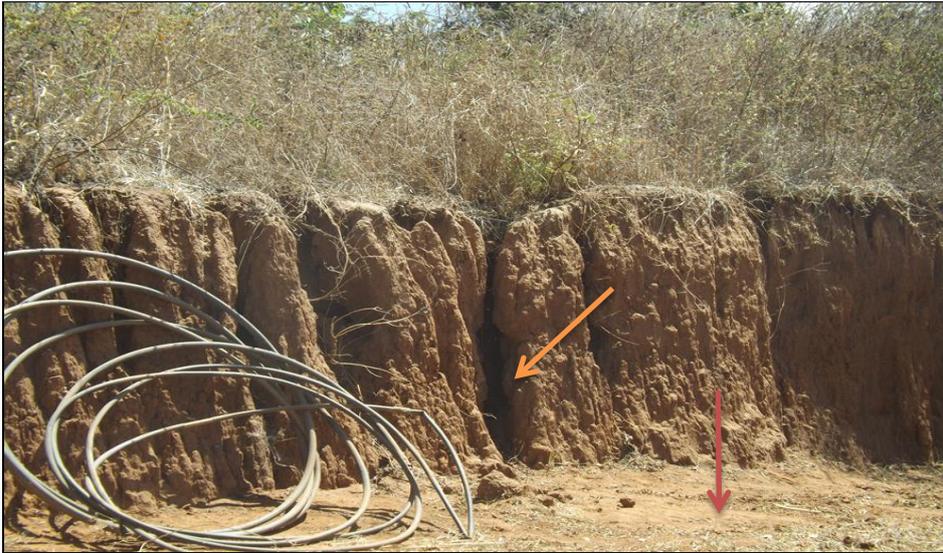
Foto 12. Exposição do solo aos efeitos erosivos por falta da mata ciliar.

Na foto 12 acima, pode-se identificar o processo erosivo (identificado pela seta laranja) e a deposição de sedimentos proveniente do processo anterior (identificado pela seta vermelha), em decorrência da não existência da mata ciliar.

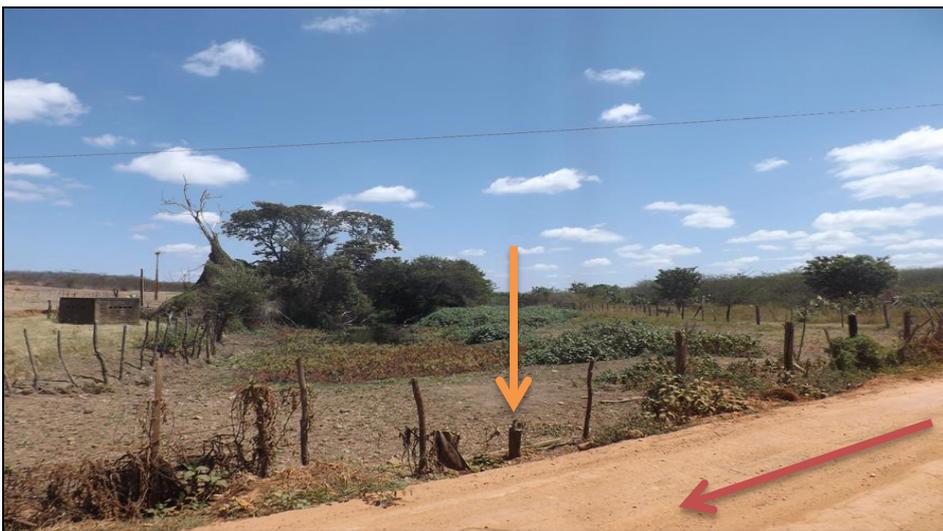
Foto 13. Passagem molhada quase submersa pelo assoreamento.

Na foto 13 acima, pode-se observar a estrutura de uma passagem molhada de 25 m de extensão por 03 m de largura e 03 de altura -a partir do leito do riacho- construída a 12 anos em 2002 (representada pela seta vermelha) e os sedimentos assoreados por processos erosivos oriundo das olarias as margens do riacho Cipó (representados pela seta laranja). Os sedimentos estão apenas a alguns centímetros de atingirem o cume da passagem molhada, cerca de 12 cm, com essa velocidade de assoreamento em poucos anos não será possível a visualização da mesma.

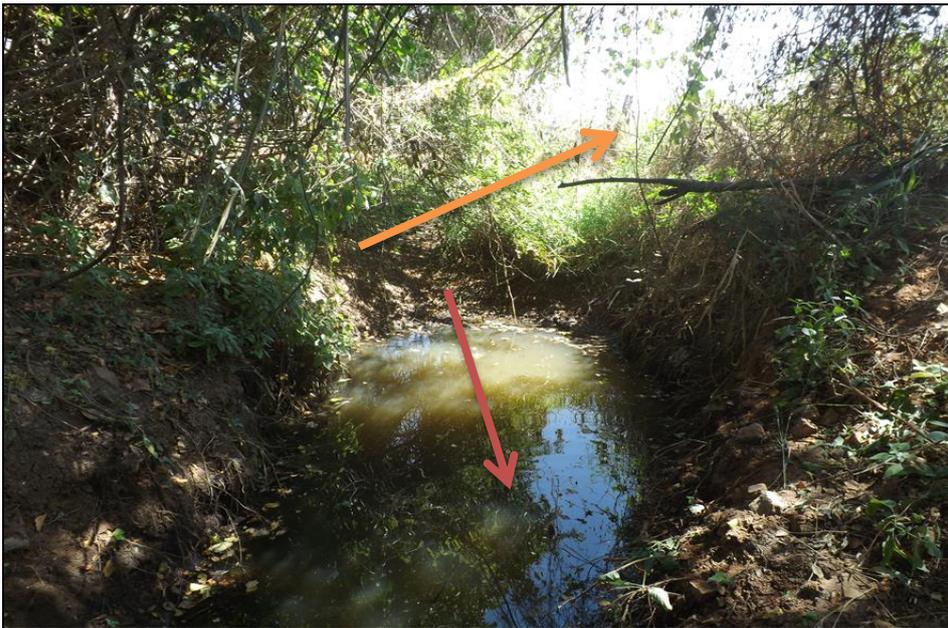
Foto 14. Processo de eutrofização das águas do Riacho cipó.

Na foto 14 acima, pode-se identificar o processo de eutrofização das água do Riacho Cipó, a área por trás deste poço teve sua mata ciliar retirada para a instalação de terreiros de olarias (seta laranja), o que ocasionou a entrada de material orgânico no poço causando tal fenômeno (seta vermelha), que eliminará a vida aquática do mesmo, sobretudo dos peixes.

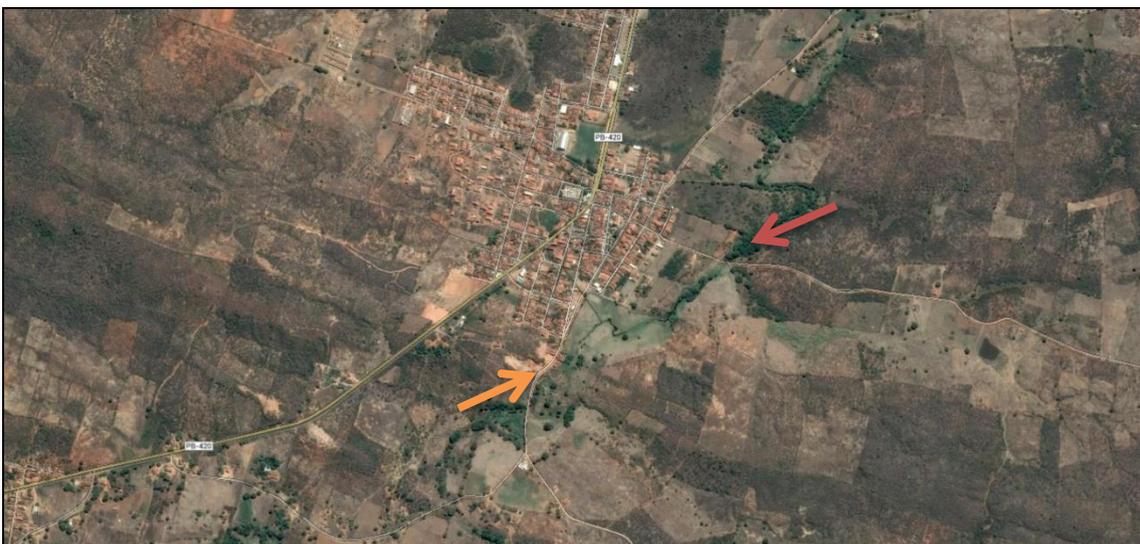
Figura 01. Imagem aérea das localizações das olarias no médio curso do riacho Cipó.

Na figura 13 acima, pode-se identificar a localização de dois pontos de olarias próximos ao perímetro urbano do município de Cachoeira dos Índios, as margens do Riacho Cipó, o primeiro na saída para o Distrito de Marimbas (laranja) e o segundo para o sítio Baixa Grande, ambos localidades deste município.

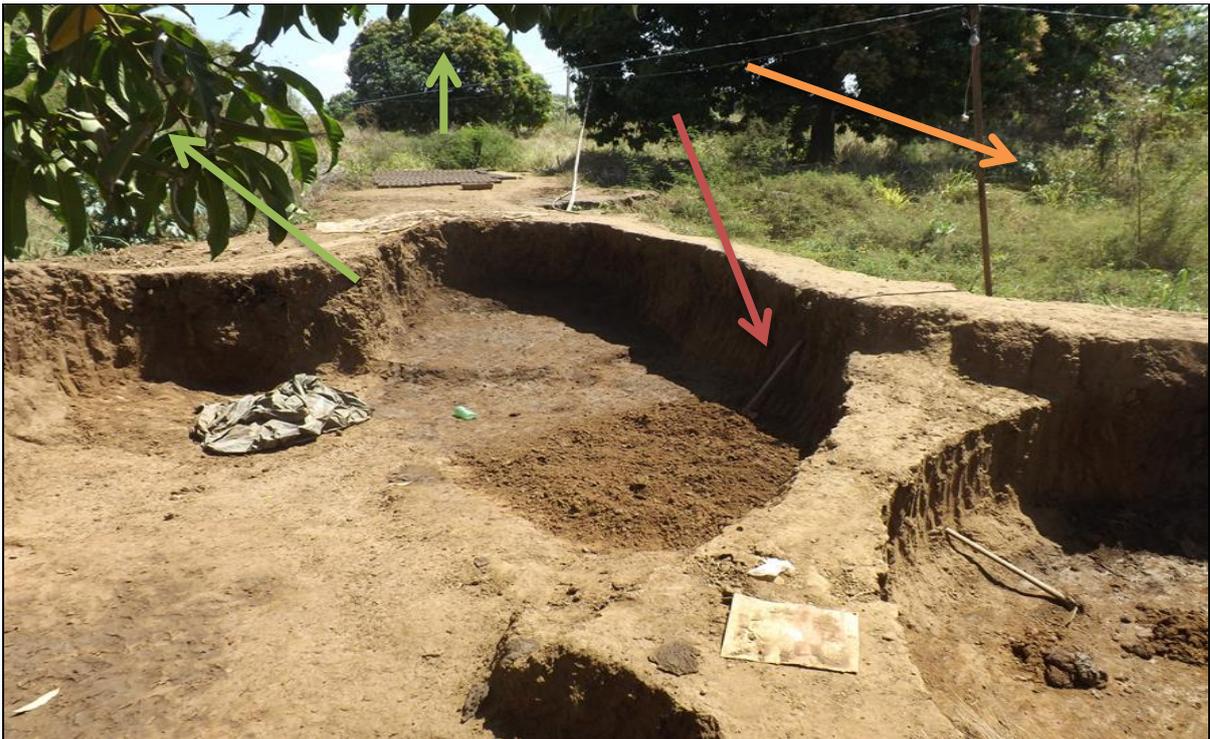
Foto 15. Extração de argila próxima a áreas de culturas permanentes.

Na foto 15 acima, pode-se observar a extração de argila em áreas de culturas permanentes, neste caso de mangueiras (identificadas pela seta verde), desprotegendo suas raízes e causando o empobrecimento do solo que as cerca, extração esta feita muito próxima ao leito do riacho (seta laranja). São abertas enormes crateras para obtenção do mineral (seta vermelha), nota-se que entre o local da extração e o leito do riacho apenas alguns centímetros restam para a homogeneização do terreno quanto ao seu nível.

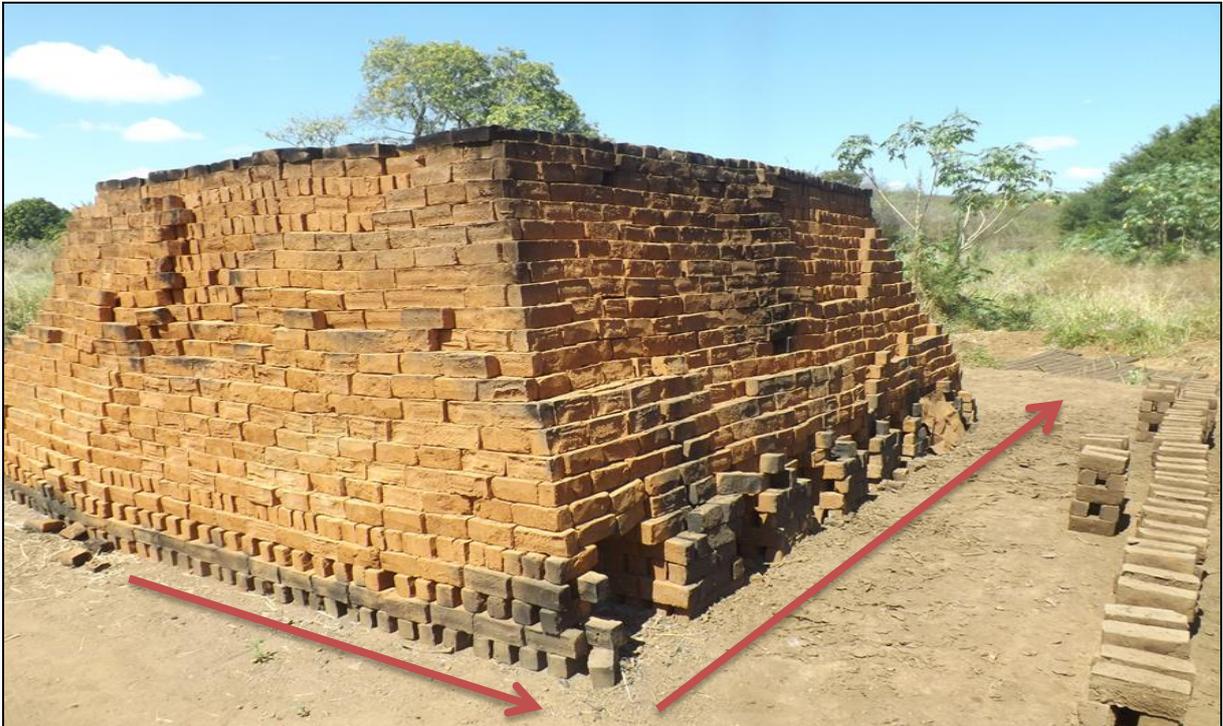
Foto 16. Área onde foi queimada uma caieira de tijolos.

Na foto 16 acima, pode-se observar que o entorno da caieira, após sua queima, não apresenta nenhuma forma de vida vegetal, e esse fato poderá ser observado por muito tempo, devido ao processo de desertificação pelo qual a área onde esta inserida a caieira atravessou durante a sua queima, eliminando os nutrientes do solo e algumas sementes que poderiam brotar durante a estação chuvosa.

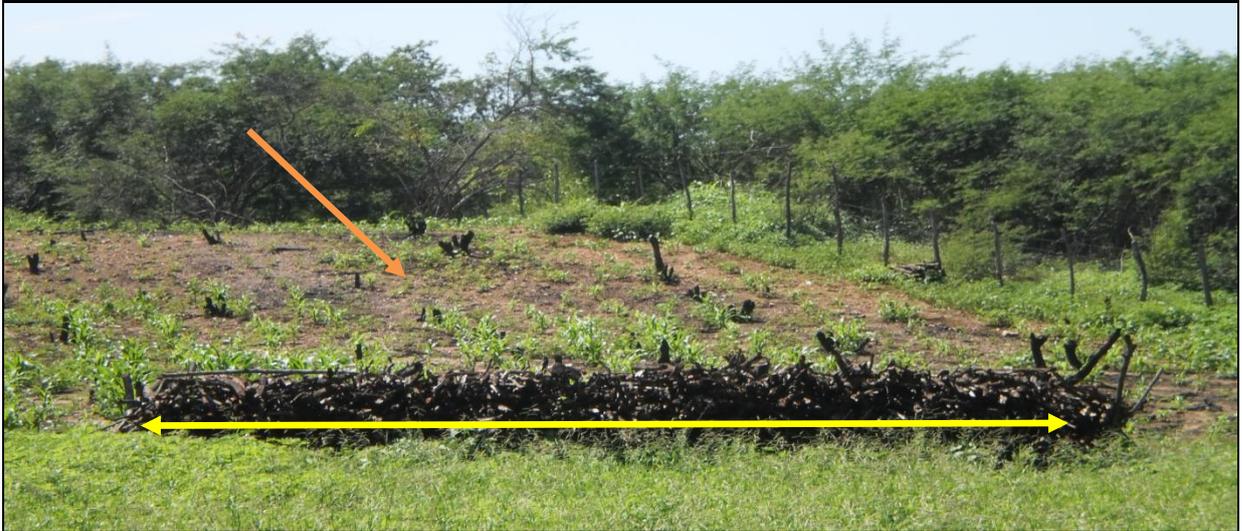
Foto 17. Lenha (jurema) cortada e armazenada formando estrutura de 1 m de altura e outros tantos de comprimento, aguardando possíveis compradores.

Como pode ser observado, na foto 17, áreas florestais com maciça presença de juremas, são devastadas por intermédio de corte, para dar origem a plantações, de todos os seguimentos, neste caso uma plantação de milho (seta laranja), o remanescente desta ação, a jurema cortada e organizada em fileiras (seta amarela), é vendida para muitas finalidades, dentre as quais a queima de caieiras de tijolos.

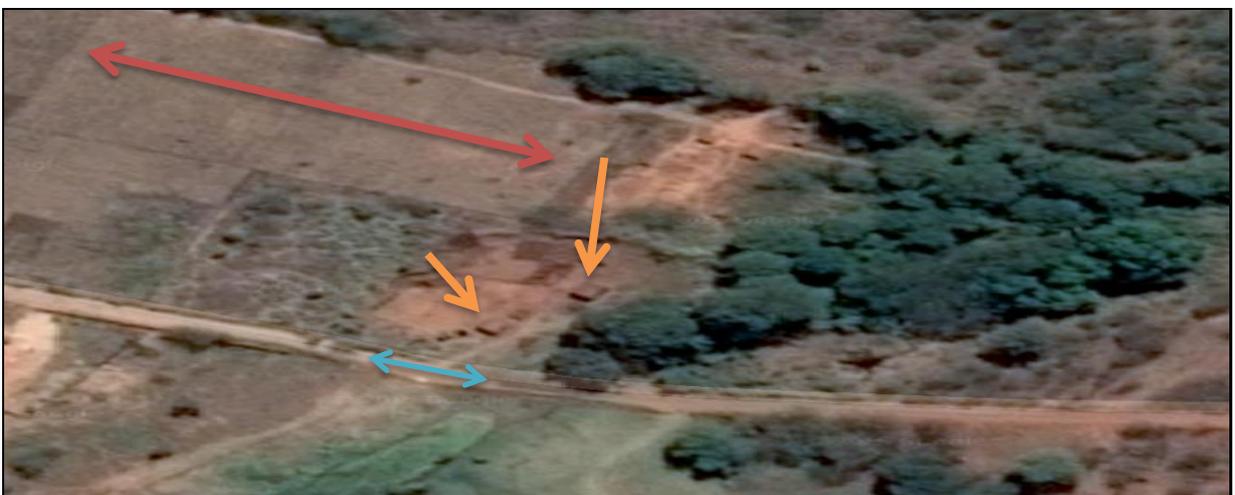
Figura 02. Áreas devastadas para obtenção da jurema e localização de caieiras as margens do Riacho Cipó.

Seta vermelha (área onde foi extraída a jurema), setas laranjas (caieiras dispostas as margens do Riacho Cipó e seta azul (passagem molhada-ponto 02-saída para Baixa grande).

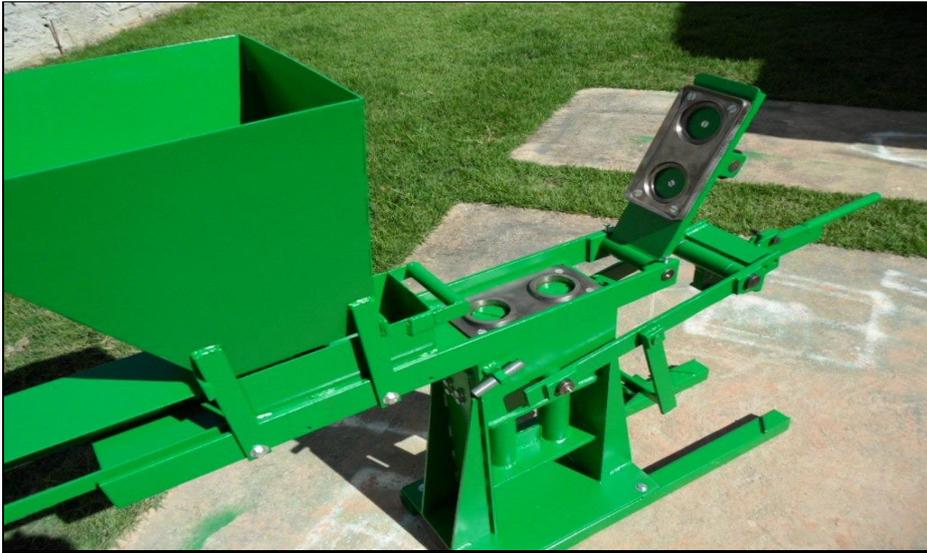
Foto 19. Prensa de tijolos ecológicos.

A foto 19 acima, refere-se a uma prensa de tijolos ecológicos, ela dispensa o uso de energia elétrica, não polui o meio ambiente, seu funcionamento é simples e pode ser operada por qualquer pessoa que receba as suas instruções básicas, pode ser instalada em área urbana, como por exemplo, em um galpão que ofereça espaço suficiente para comportar o resultado de sua produção, o tijolo ecológico. Preço médio: R\$.: 5.000,00.

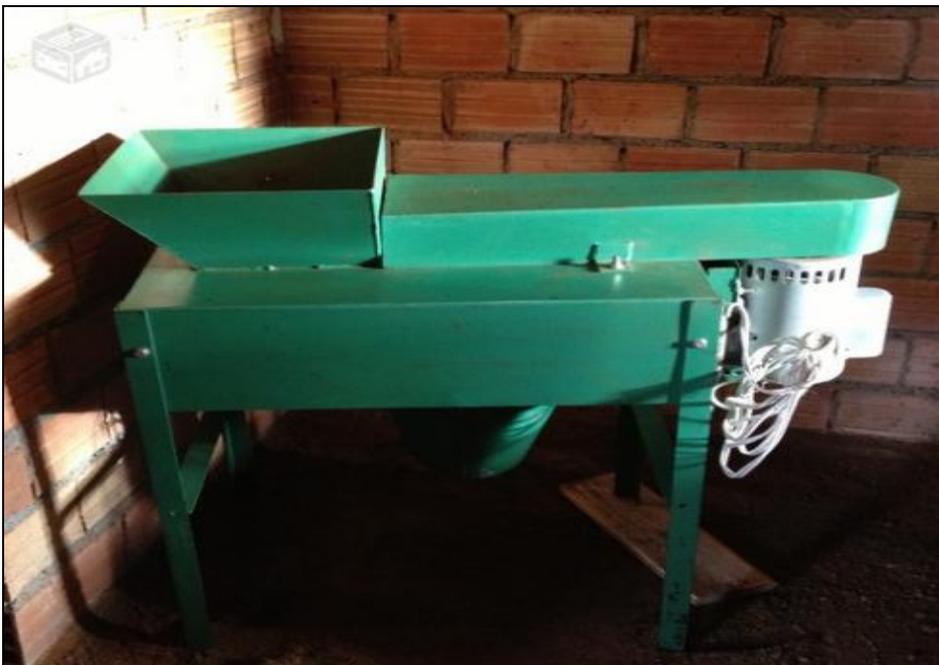
Foto 20. Triturador modelo TR1.

Na foto 20 acima, pode-se observar um triturador modelo TR1, Este equipamento é utilizado no beneficiamento do solo e no preparo do traço da mistura solo e cimento, economizando tempo e mão de obra. A grande vantagem do triturador é a bica de captação de terra, ela direciona o solo triturado diretamente para a lata ou balde de medida. Com isso evita-se que a terra caia no chão e tenha de ser novamente coletada com pá, facilitando assim o controle na hora da mistura e diminuindo sensivelmente o nível de poeira no ambiente de trabalho. Esse modelo de triturador é encontrado no mercado com o preço médio de R\$.: 4.500,00.

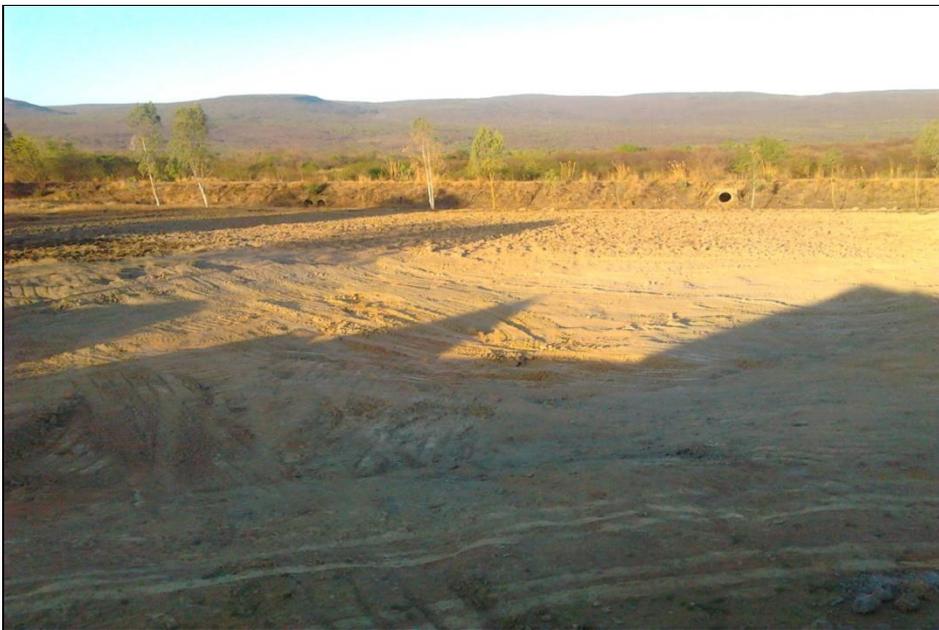
Foto 21. Açude desassoreado por máquinas.

O segundo passo, seria providenciar a revitalização das áreas impactadas pelos agricultores com suas atividades nas olarias as margens do Riacho Cipó, a principio o leito do riacho precisaria ser desassoreado, essa seria uma atividade fácil de se executar, uma vez que o município dispõe de máquinas para efetuar essa tarefa. Com seu leito desassoreado, partira-se para a restauração de suas matas ciliares, de preferencia no período das chuvas, pois a irrigação natural seria indispensável para o desenvolvimento das mudas e se necessário e acredita-se que seja, arar-se o entorno das margens ao passo que
